11 Número de publicación: **1 214 750**

SOLICITUD DE MODELO DE UTILIDAD

54 Título: **NUEVA GRAPA DE REFUERZO PARA LA REPARACIÓN Y CONSOLIDACIÓN DE SUPERFICIES AGRIETADAS DE EDIFICIOS.**

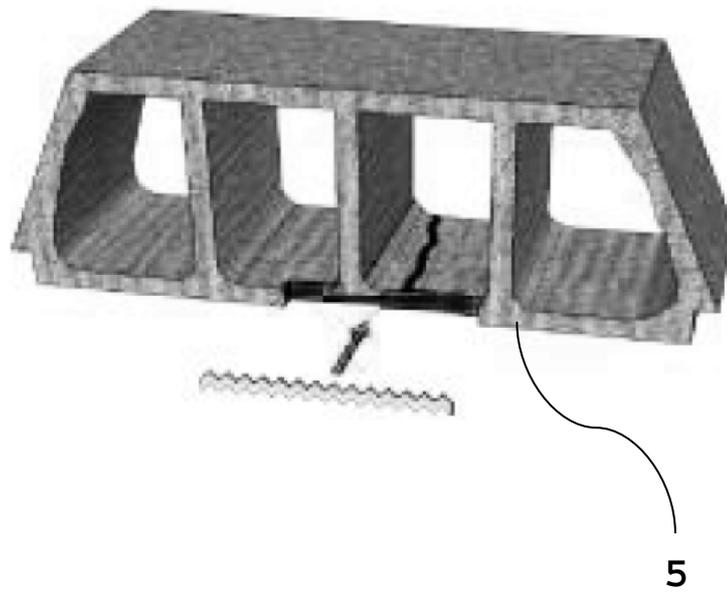
**Fig. 6**

**Figura 6:** Ilustración del procedimiento aplicado a bovedillas.

- 10          - Si la reparación se realiza sobre muros de ladrillo (**figura 4**), bovedillas (**figura 6**), o falsos techos de cartón o escayola (**figura 7**): Resina minero-acrítica en la que la mezcla de los dos componentes se realiza en el proceso de extrusionado, teniendo un rápido endurecimiento, sin retracción y con alta resistencia mecánica.

30          Si la reparación se lleva a cabo sobre grietas generadas en bovedillas de forjado, caso de la **figura 6**, las canalizaciones transversales se realizan por los bordes (5) de la base de la bovedilla afectada y evitando coincidir con las viguetas del forjado, prescindiendo de orificios. Como se puede observar en la figura, la apertura donde se sitúa la grapa se encuentra en consonancia con el perfil de la bovedilla, de modo que la grapa sustituye el  
35          material retirado por un material más resistente como es el acero evitando la continuación de la grieta y mejorando sus condiciones resistentes.

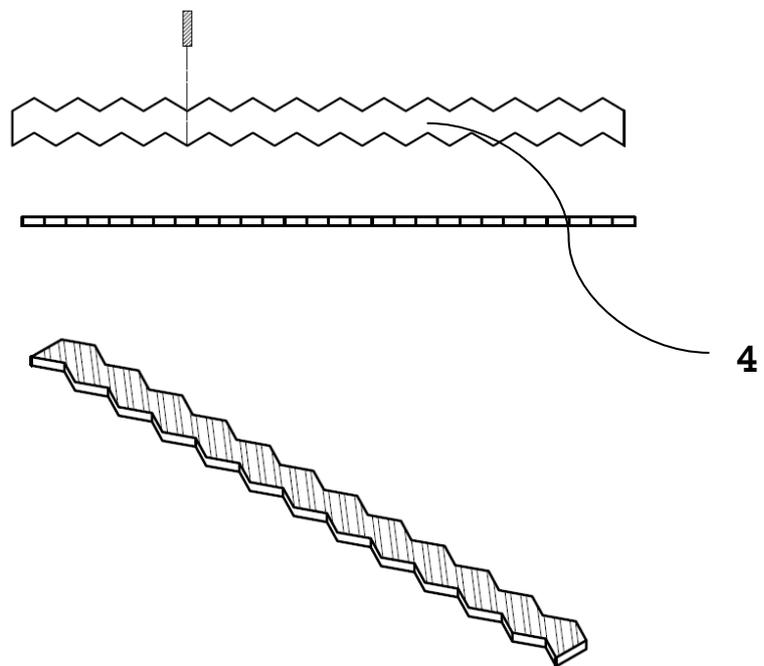
**Fig. 8**

**Figura 8:** Vista en perspectiva, planta y alzado de la grapa de refuerzo diseñada para la ejecución del procedimiento.

5 **1. Nueva grapa de refuerzo para la reparación y consolidación de superficies agrietadas de edificios**, tales como pavimentos, muros de ladrillo, muros de ladrillo cara vista, bovedillas, o falsos techos de cartón-yeso o escayola, CARACTERIZADA por estar constituida por una pletina metálica rectangular con dientes de sierra por ambos lados y extremos rectos (**figura 8**), de longitud, anchura y espesor adecuados para su inserción con ayuda de masilla de anclaje en canalizaciones o ranuras practicadas transversalmente a la grieta o fisura de la zona de la superficie a tratar.

**2. Nueva grapa de refuerzo para la reparación y consolidación de superficies agrietadas de edificios, según reivindicación 1, CARACTERIZADA por ser de acero inoxidable y tener unas medidas de unos 140 mm de longitud x 12 mm de ancho x 2,5 mm de espesor.**
