11 Número de publicación: **2 539 172**

TRADUCCIÓN DE PATENTE EUROPEA

54 Título: **Procedimiento de reparación de un poste, en particular de soporte de catenarias, y poste reparado de este modo**

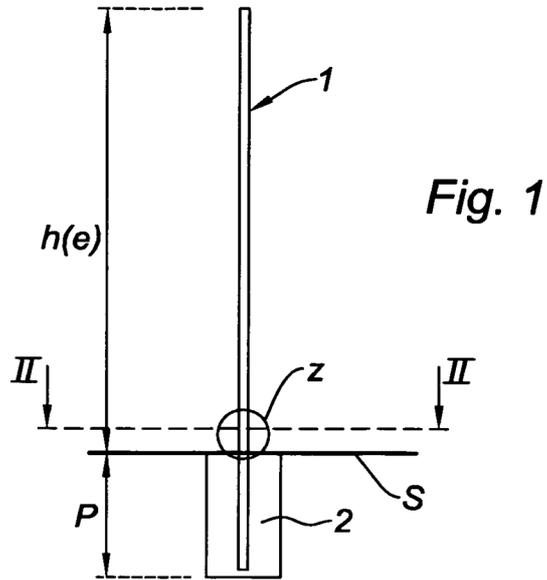
Fig. 1

Se refiere ahora a la figura 1, en la que se ha representado un poste 1, anclado en el suelo S mediante un bloque macizo de anclaje 2, formado preferentemente de hormigón vertido en una excavación.

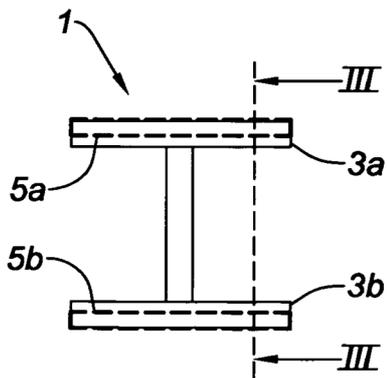
Fig. 2

55 El poste 1 está preferentemente formado de acero galvanizado, y presenta una sección de tipo HEA, es decir sustancialmente en forma de H, como se puede ver en particular en la figura 2.

5 Como se puede ver en las figuras 2 y 3, esta pérdida de material, indicada por las líneas 5, tiene típicamente lugar en una altura hc del orden de una veintena de centímetros, según el perfil indicado en la figura 3: pérdida de material que se acentúa yendo desde el suelo hacia una veintena de centímetros por encima del suelo.

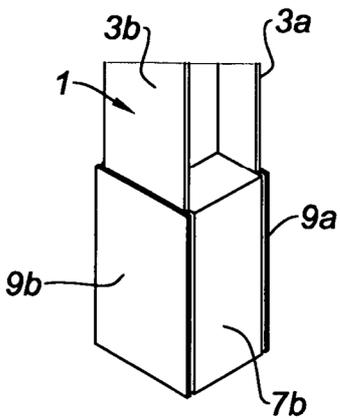
Fig. 4

45 Se consigue así la configuración representada en la figura 4, en la que los dos insertos 7a y 7b por un lado, y las dos placas metálicas 9a y 9b por otro lado, se posicionaron en la zona corroída Z.

25 El método según la invención consiste en colocar por lo menos un inserto y preferentemente dos insertos 7a, 7b (véanse las figura 4 a 6), en cada uno de los espacios definidos por las dos alas 3a, 3b del perfilado del poste 1, en la zona Z.

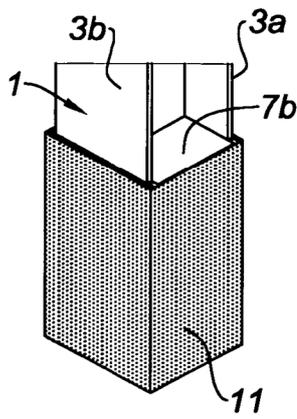
Fig. 5

50 A continuación, se ensambla el conjunto así formado mediante un material compuesto 11 (véanse las figuras 5 y 6), formado de una capa de fibras de tipo Kevlar®, impregnado de una resina autoendurecible.

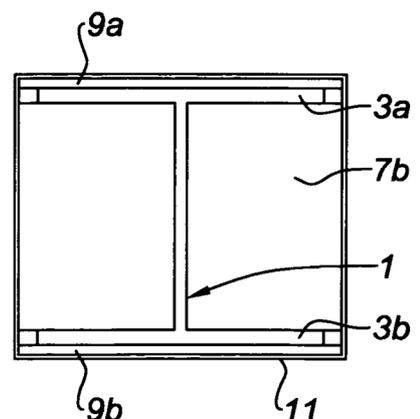
Fig. 6

- 40 - la figura 6 es una vista en sección análoga a la de la figura 2 del poste de la figura 1 después de la reparación en la zona Z, correspondiendo esta figura 6 a la figura 5,

30 Estos insertos 7a y 7b pueden ser dimensionados con el fin de sobrepasar ligeramente unos volúmenes definidos por las dos alas 3a y 3b, como se puede ver en la figura 6.

Como se puede ver en la figura 6, las dos placas metálicas 9a y 9b pueden sobrepasar la longitud de las alas 3a y 3b sustancialmente del mismo valor que los dos insertos 7a y 7b.

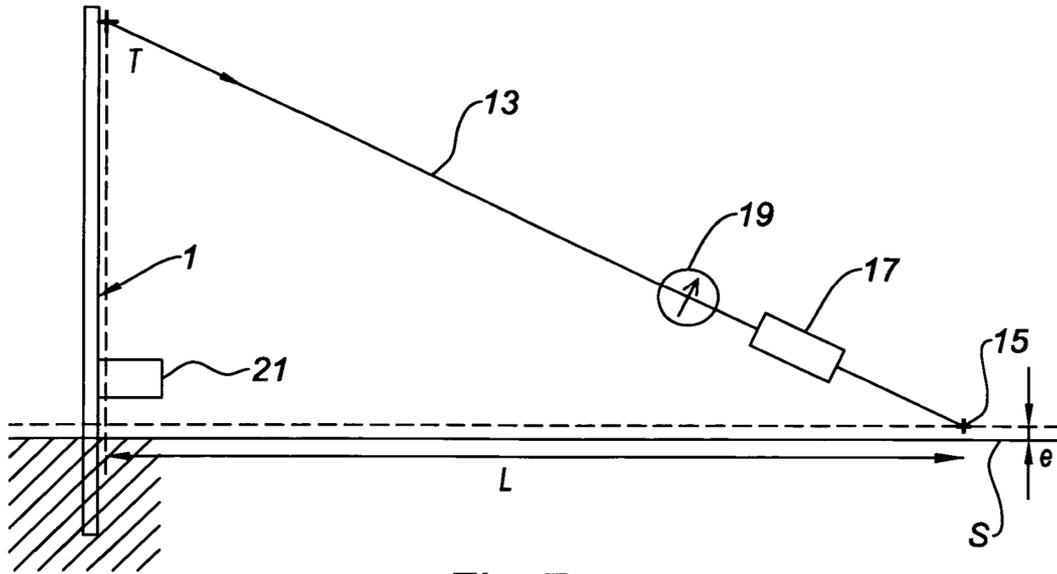
Fig. 7

65 La figura 7 indica una instalación que permite probar la resistencia de un poste 1 a una fuerza aplicada en su vértice.

25 Para cada uno de los cuatros postes antes mencionados, se realiza por lo tanto la prueba representada en la figura 7, en la que se aumenta poco a poco la tensión T mediante el tira-cables 17.

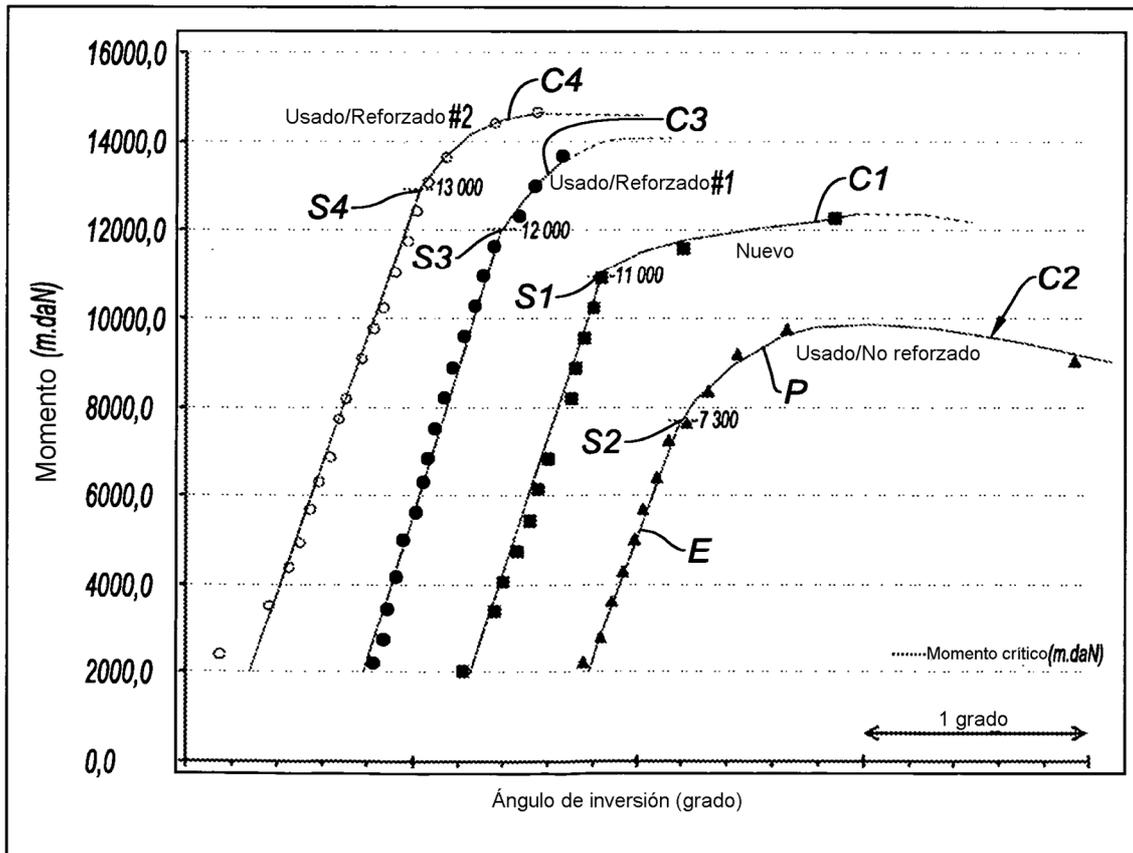
Fig. 8

45 Como se puede constatar con el examen de la figura 8, los postes 3 y 4, es decir los que han sufrido una reparación conforme al procedimiento de la invención, presentan unos momentos críticos claramente superiores (respectivamente 12000 y 12000 m.da.N) al (7300 m.da.N) del poste 2 que no ha sufrido ninguna reparación.
